**Projet :**  
1824 - Haux

**Phase :**  
DET

**Planche :**  
Plan de toitures

**Date :**  
04 février 2020

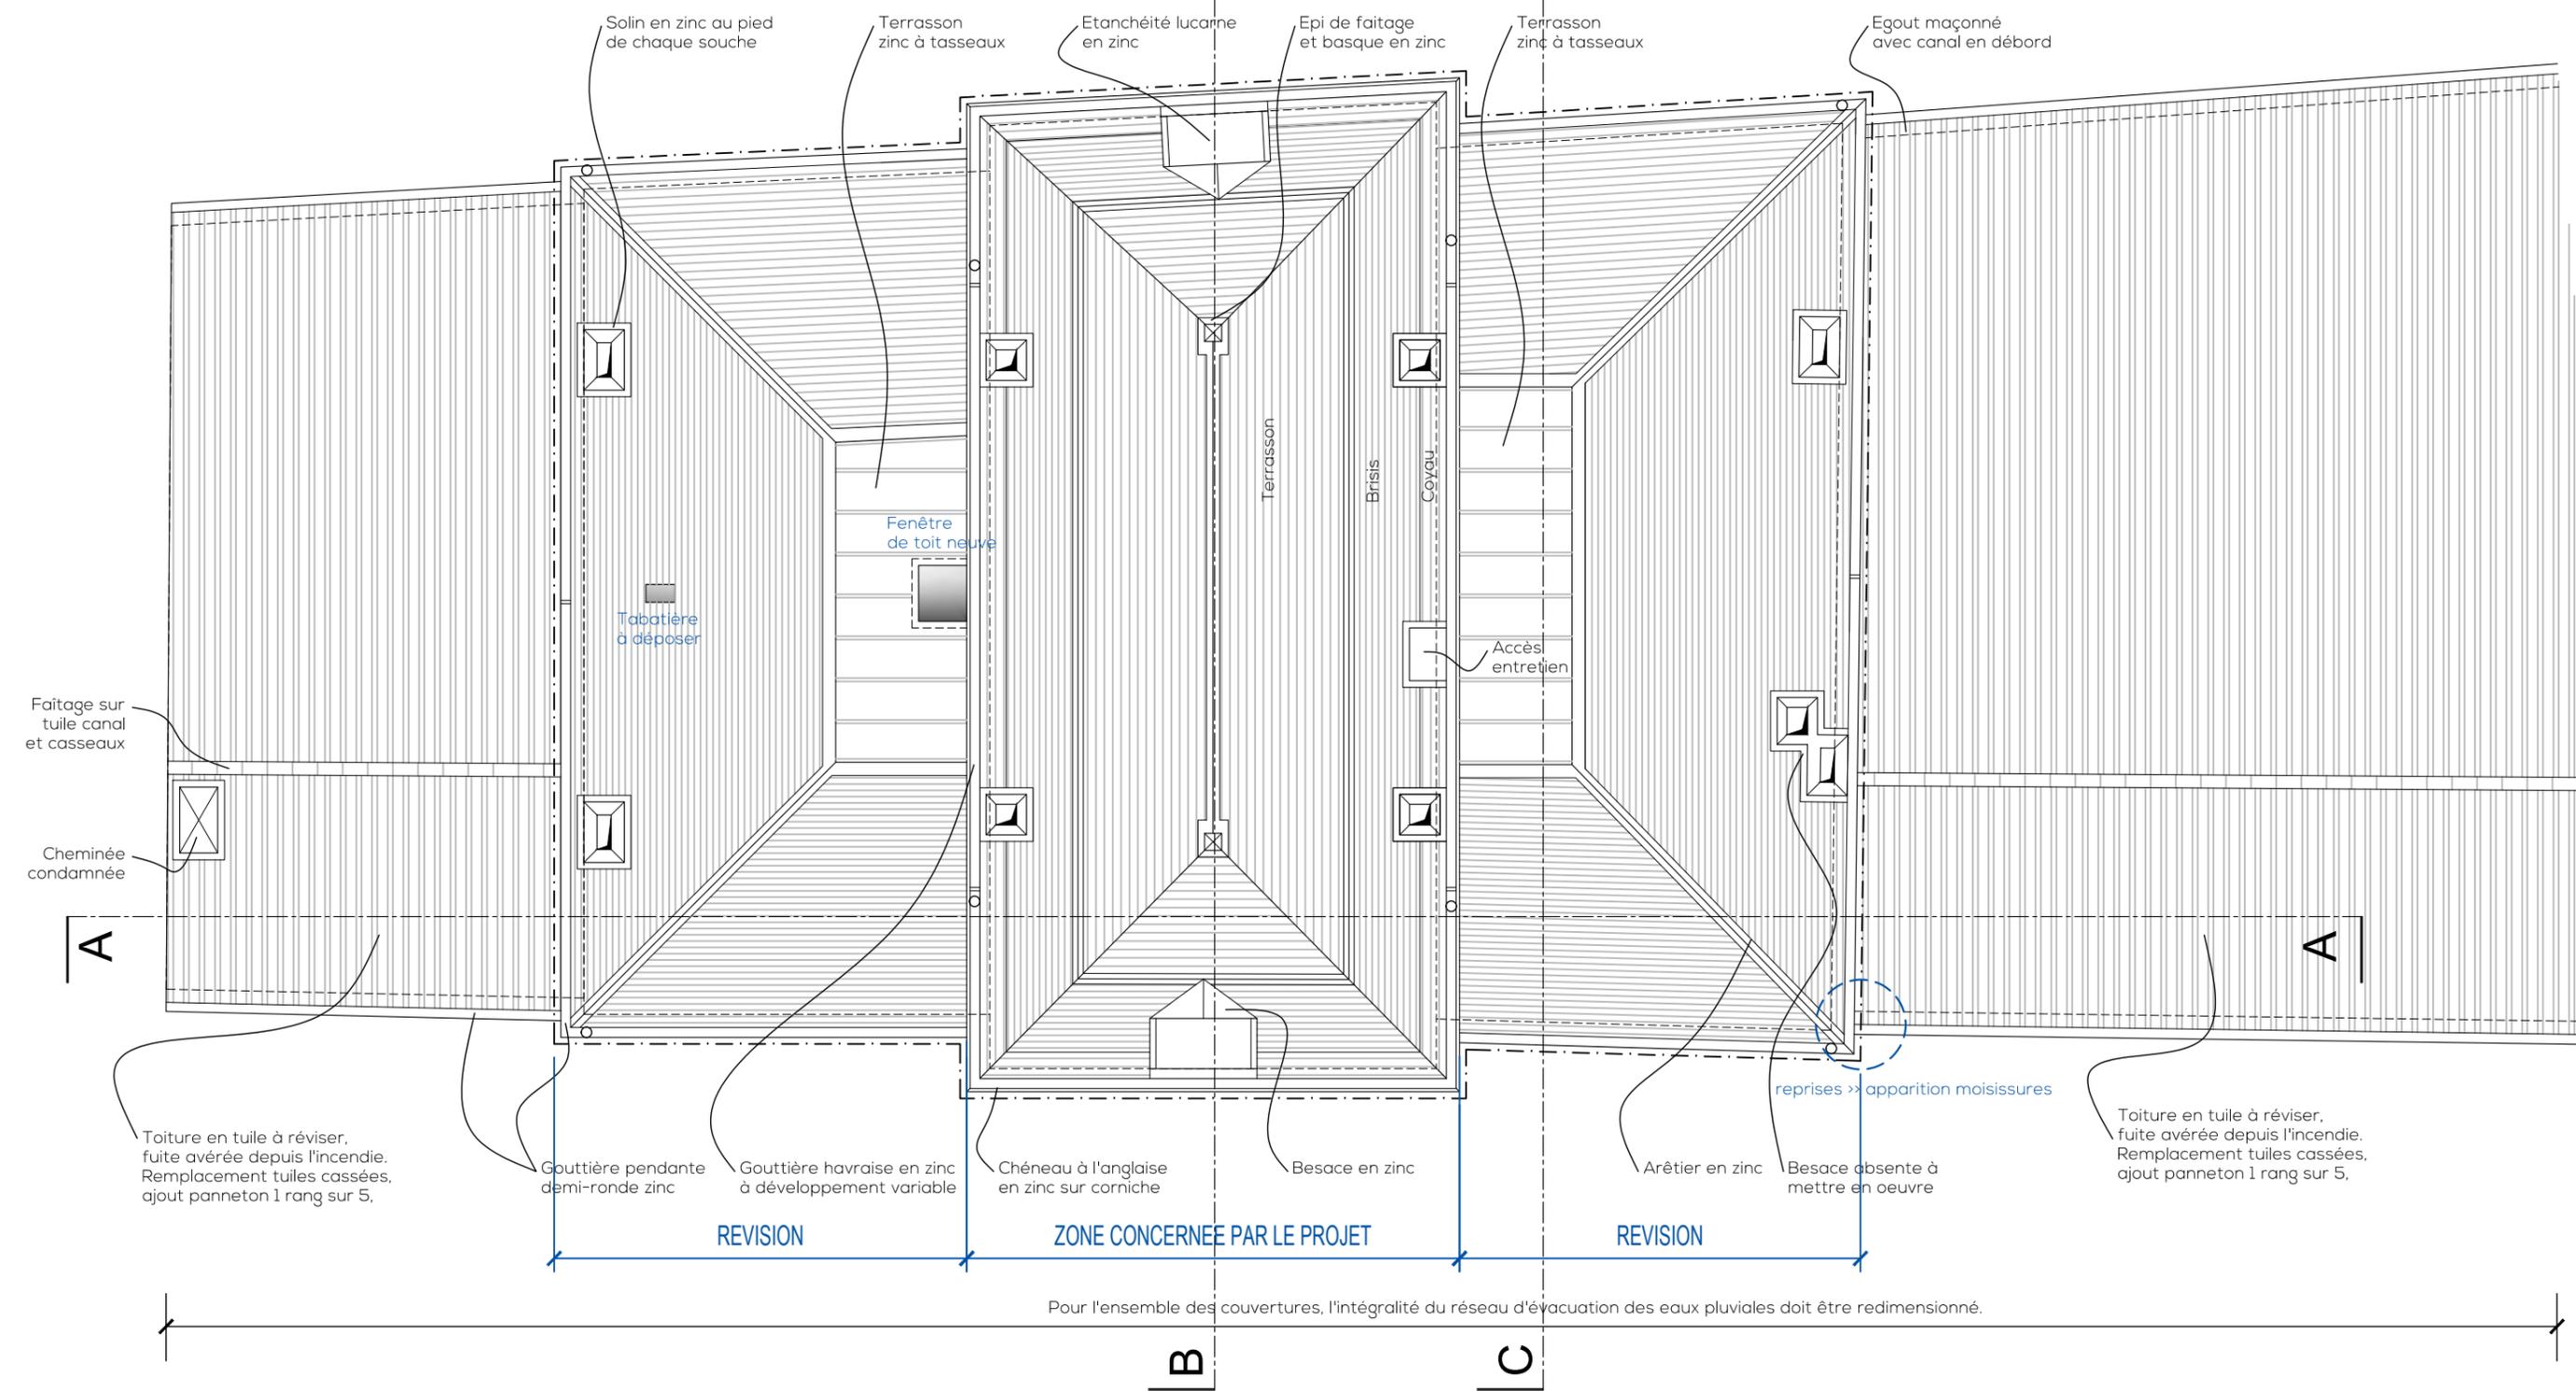
Couverture en ardoise crochets inox et zinc à reprendre en intégralité, à l'identique  
(couverture du corps central totalement détruite, couvertures des ailes fortement dégradées par l'incendie)

Couverture en tuile canal à réviser, du fait de fuite avérée suite à l'incendie  
(remplacement des tuiles cassées, ajout panneton 1 rang sur 5)

Toiture en tuile à réviser, fuite avérée depuis l'incendie. Remplacement tuiles cassées, ajout panneton 1 rang sur 5.

Besace absente à mettre en oeuvre

Pour l'ensemble des couvertures, l'intégralité du réseau d'évacuation des eaux pluviales doit être redimensionné.

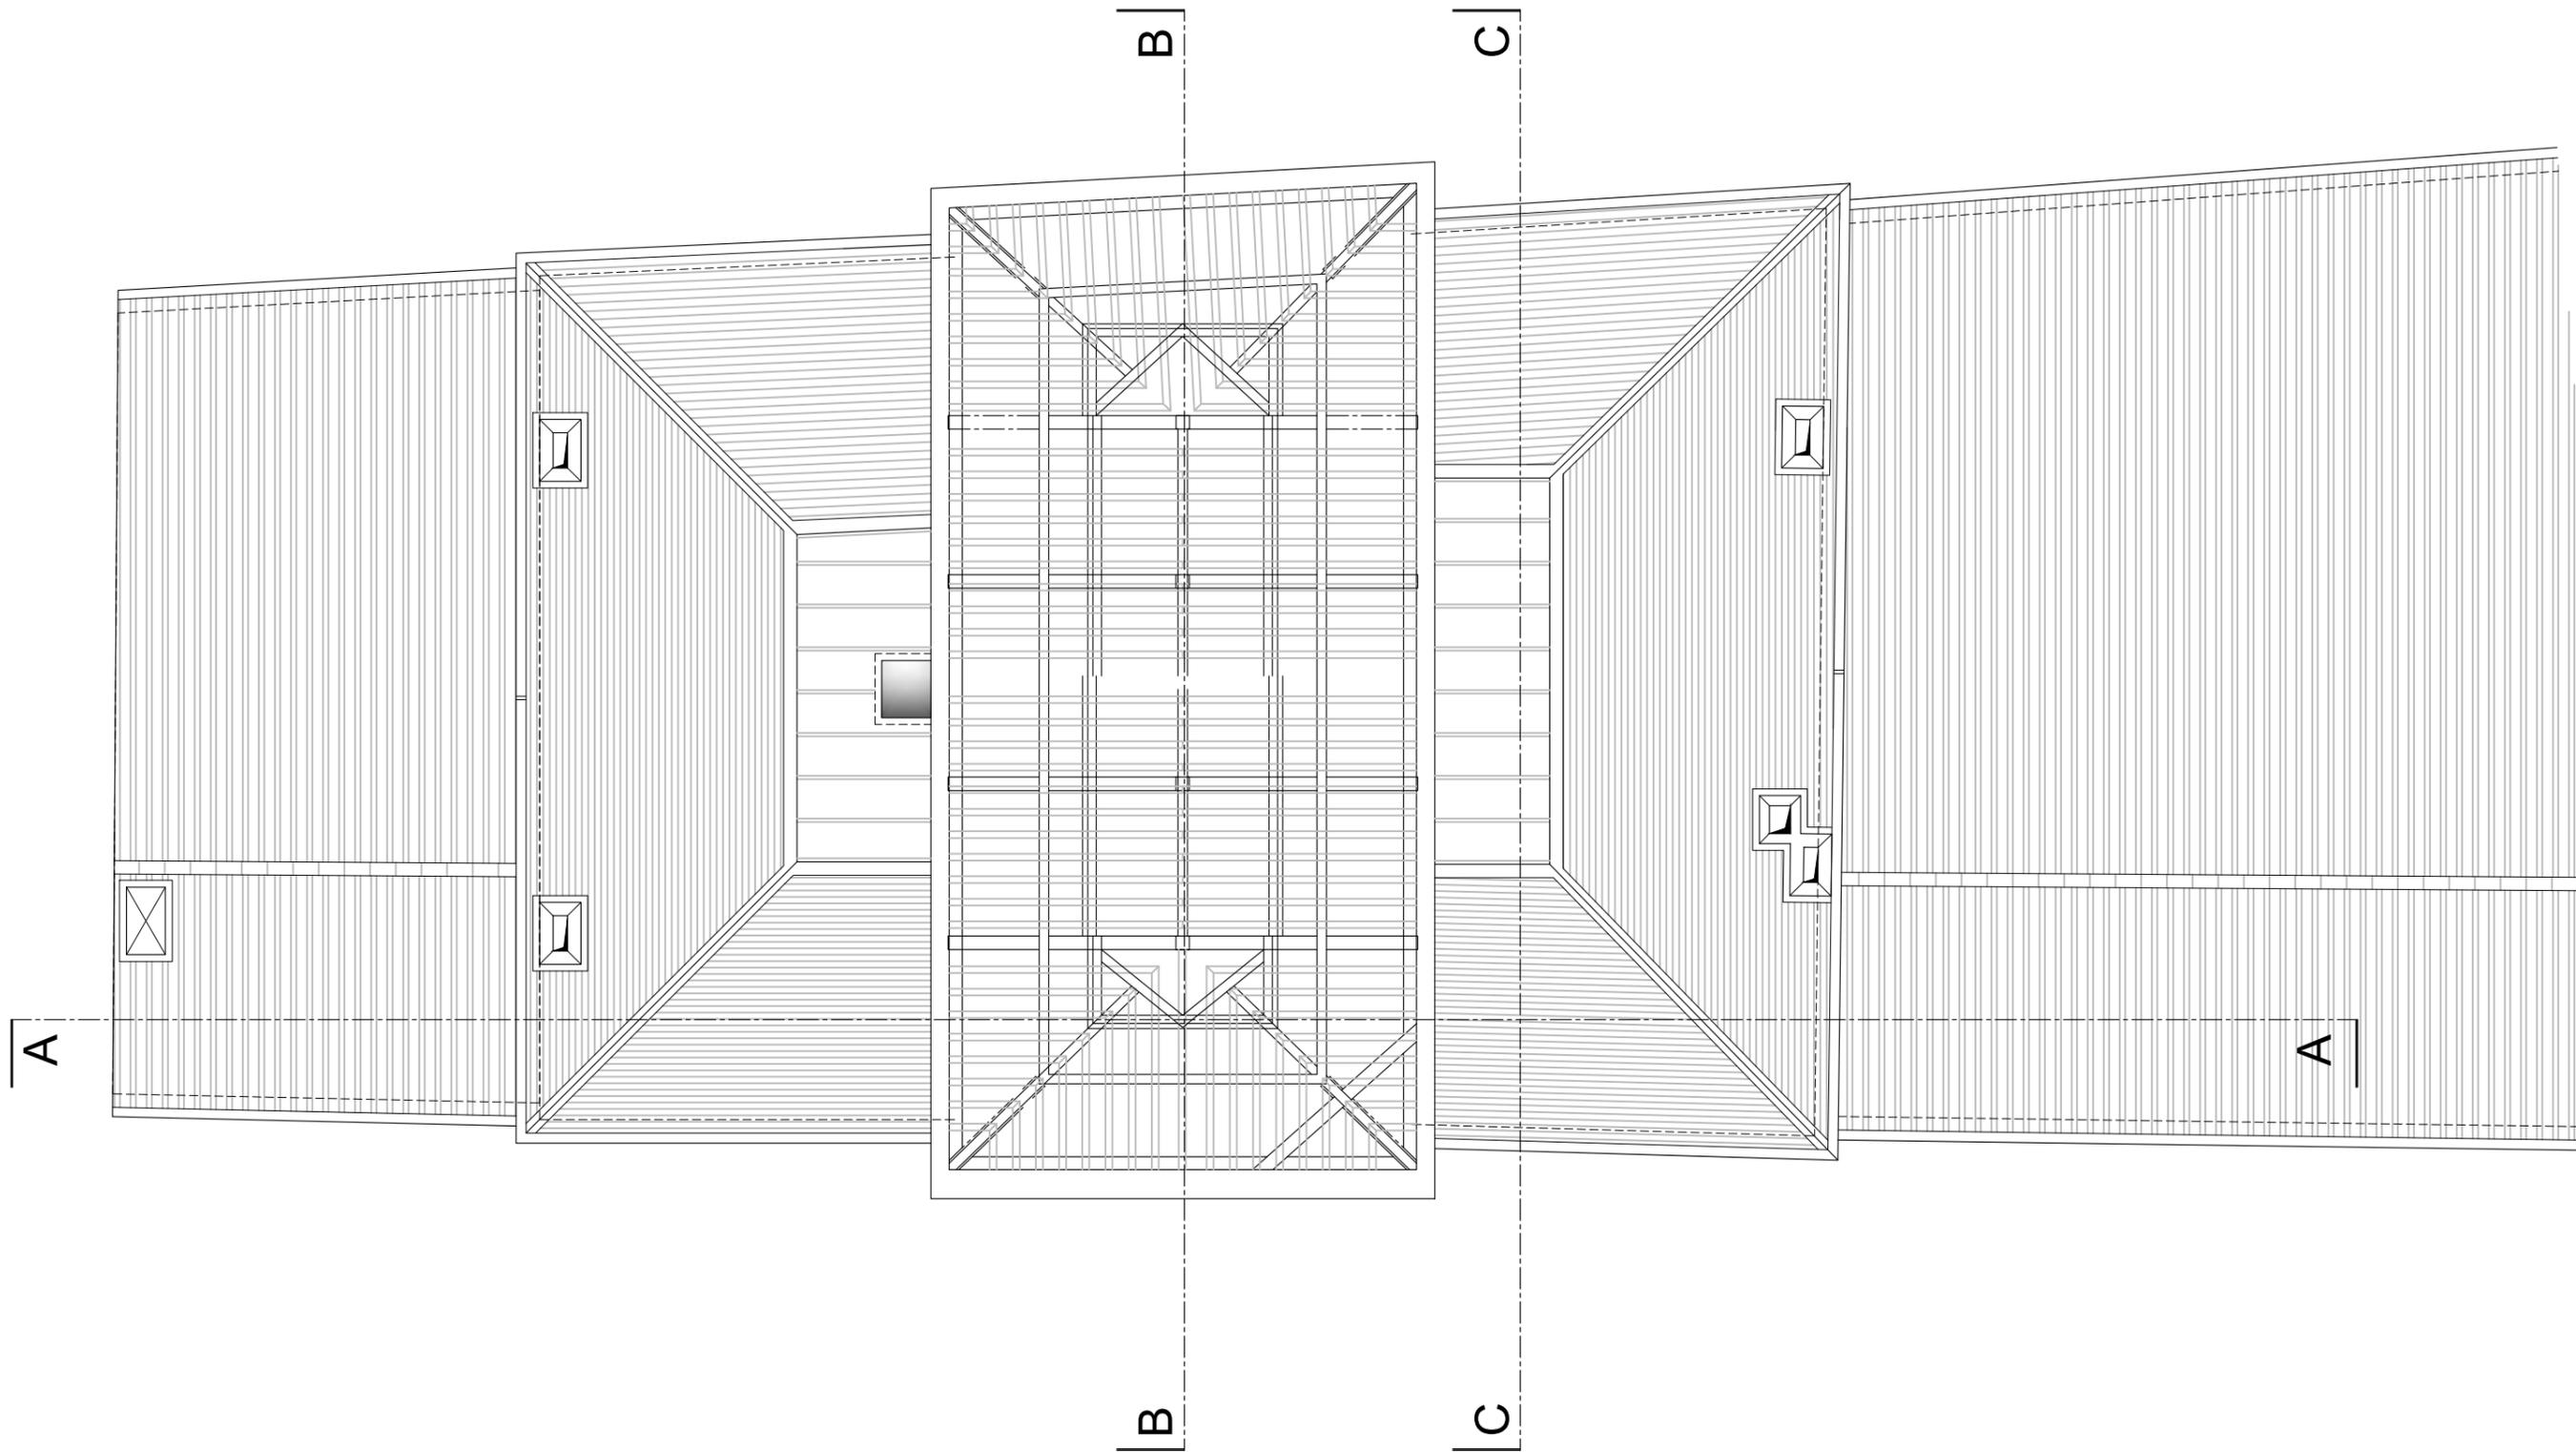
**Planche :**  
Plan de charpente

dessin de charpente à définir avec l'architecte - le dessin ne sera pas nécessairement celui de l'existant

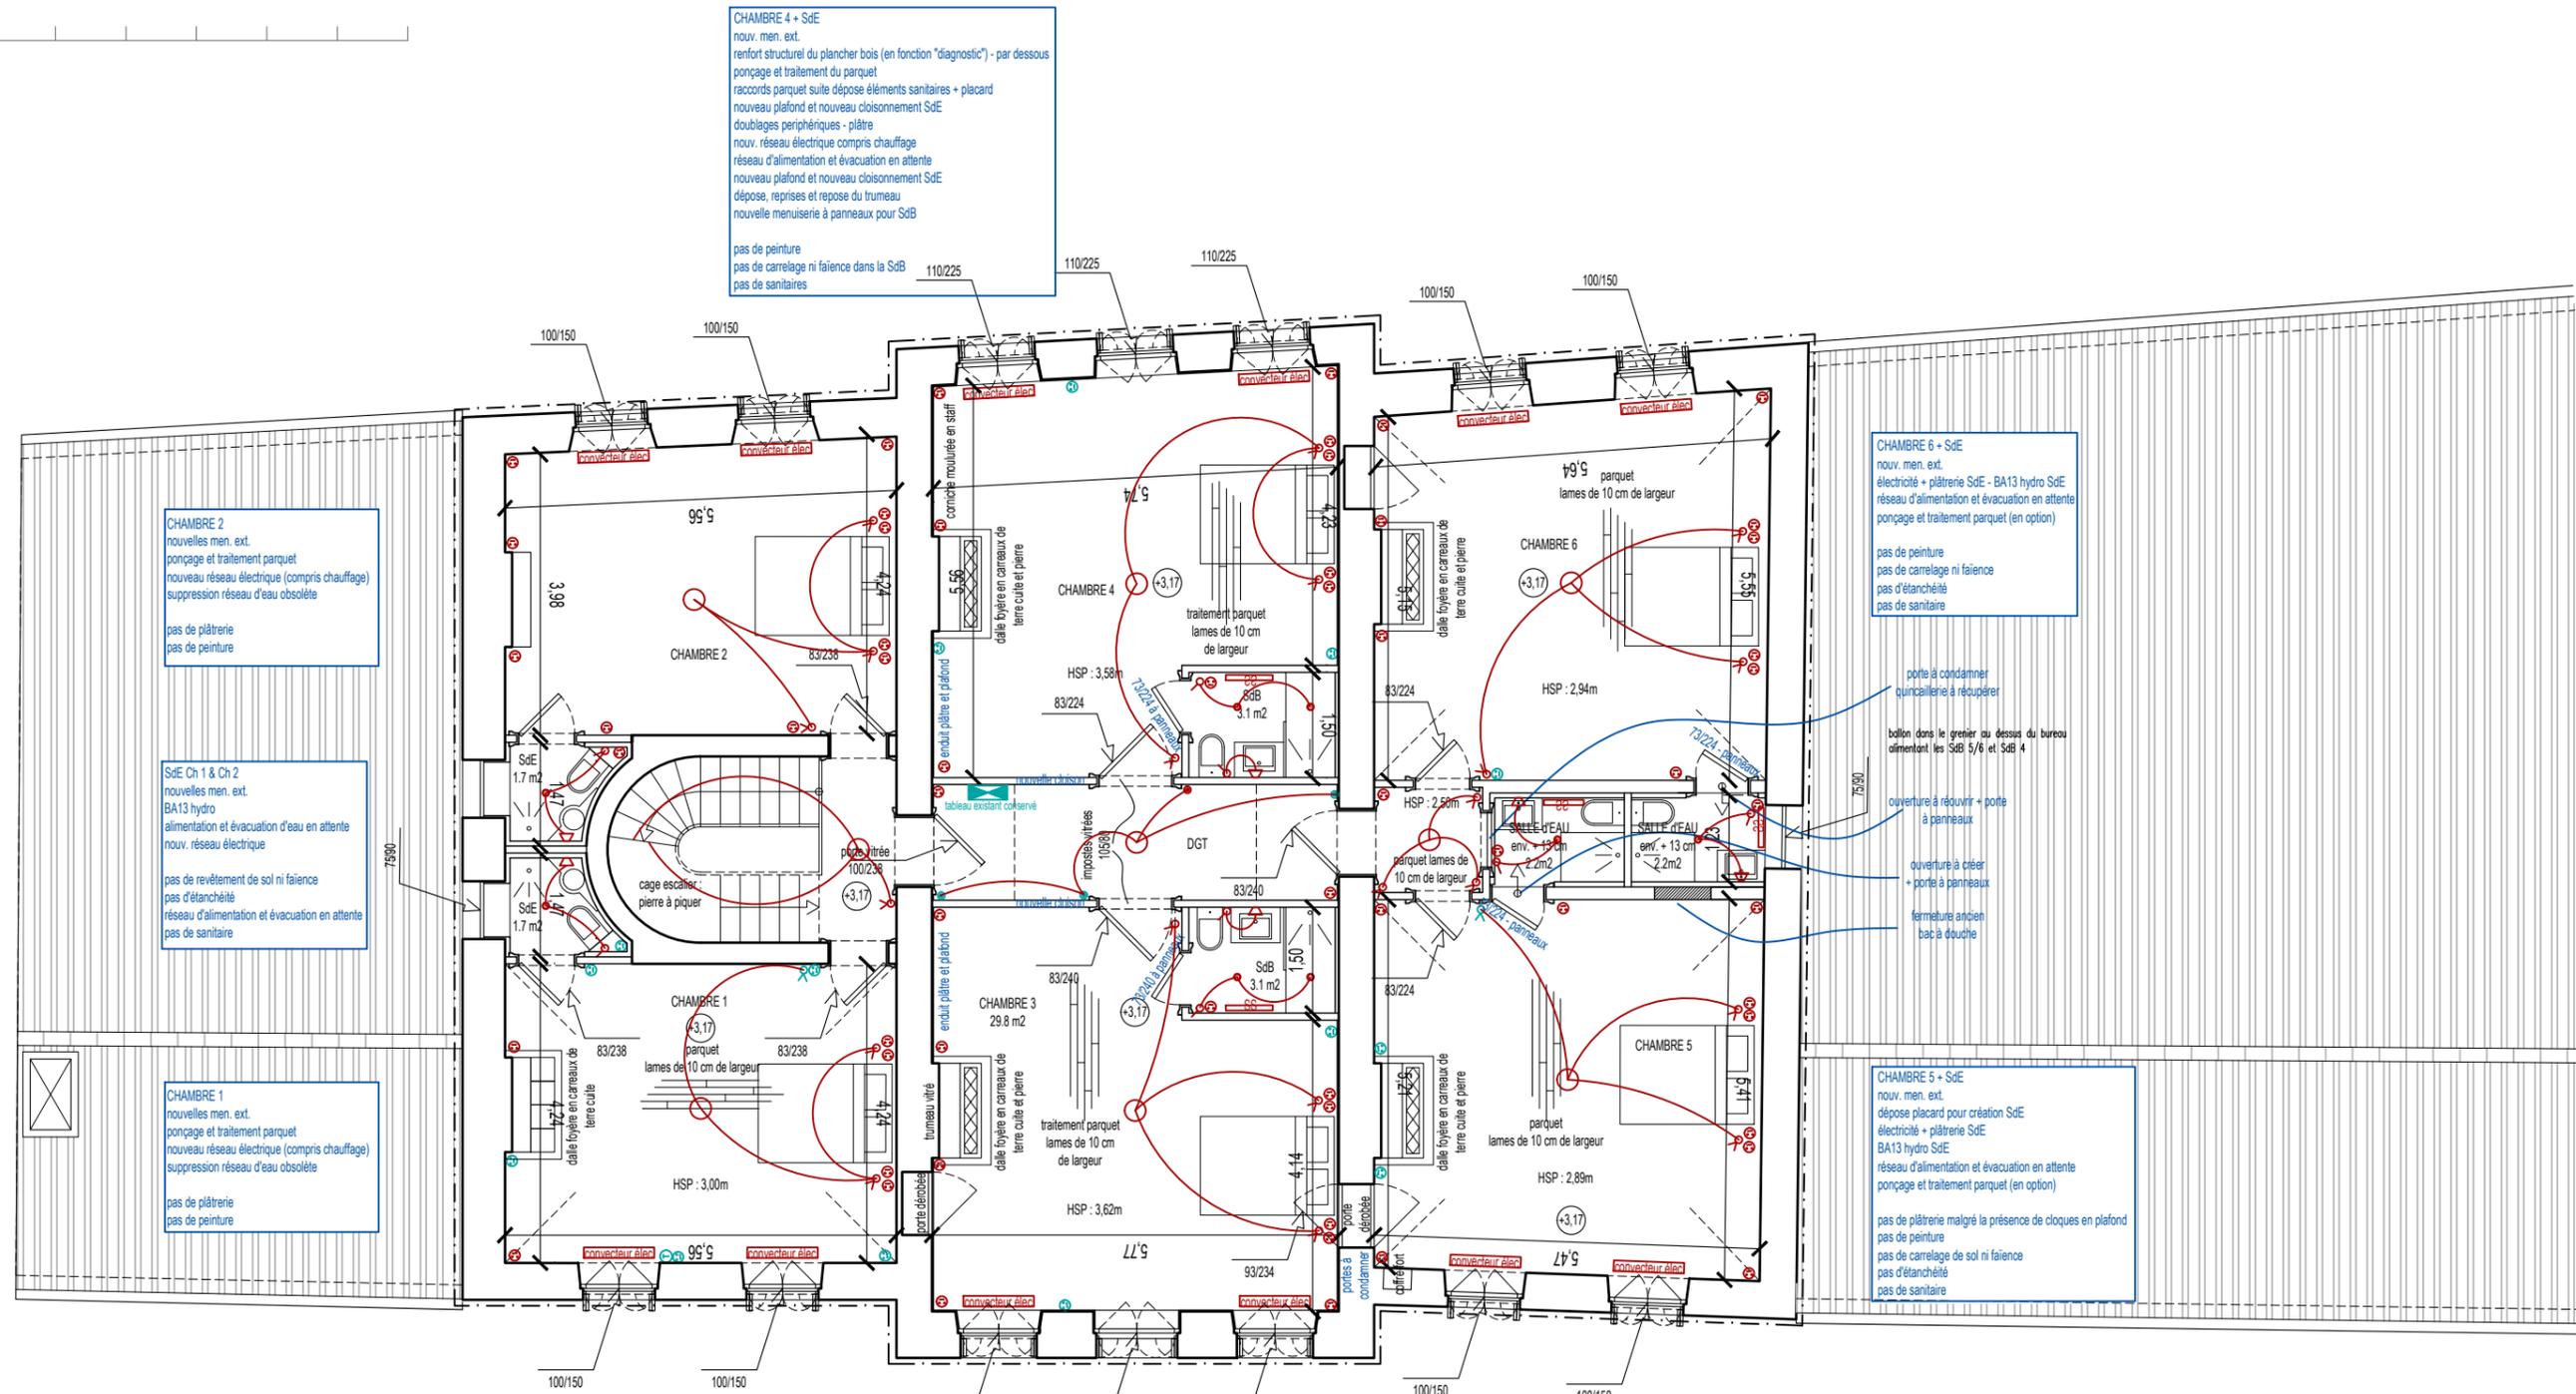
**Planche :**  
 Plan de R+1

**CHAMBRE 4 + SdE**  
 nouv. men. ext.  
 renfort structurel du plancher bois (en fonction "diagnostic") - par dessous  
 ponçage et traitement du parquet  
 raccords parquet suite dépose éléments sanitaires + placard  
 nouveau plafond et nouveau cloisonnement SdE  
 doublages périphériques - plâtre  
 nouv. réseau électrique compris chauffage  
 réseau d'alimentation et évacuation en attente  
 nouveau plafond et nouveau cloisonnement SdE  
 dépose, reprises et repose du trumeau  
 nouvelle menuiserie à panneaux pour SdB

**CHAMBRE 2**  
 nouvelles men. ext.  
 ponçage et traitement parquet  
 nouveau réseau électrique (compris chauffage)  
 suppression réseau d'eau obsolète

**CHAMBRE 1**  
 nouvelles men. ext.  
 ponçage et traitement parquet  
 nouveau réseau électrique (compris chauffage)  
 suppression réseau d'eau obsolète

pas de plâtrerie malgré la présence de cloques en plafond  
 pas de peinture  
 pas de carrelage de sol ni faïence  
 pas d'étanchéité  
 pas de sanitaire

**CHAMBRE 3 + SdE**  
 nouv. men. ext.  
 renfort structurel du plancher bois (en fonction "diagnostic") - par dessous  
 ponçage et traitement du parquet  
 raccords parquets suite dépose éléments sanitaires + placard  
 nouveau plafond et nouveau cloisonnement SdE  
 doublages périphériques enduit plâtre  
 nouv. réseau électrique compris chauffage  
 réseau d'alimentation et évacuation en attente  
 nouvelle menuiserie à panneaux pour SdB

**DEGAGEMENT**  
 dépose placard  
 remise en jeu des portes  
 renfort structurel du plancher bois  
 (en fonction "diagnostic") - par dessous  
 ponçage et traitement du parquet  
 raccords parquets suite dépose placard  
 nouveau plafond voûté  
 nouv. réseau électrique compris chauffage

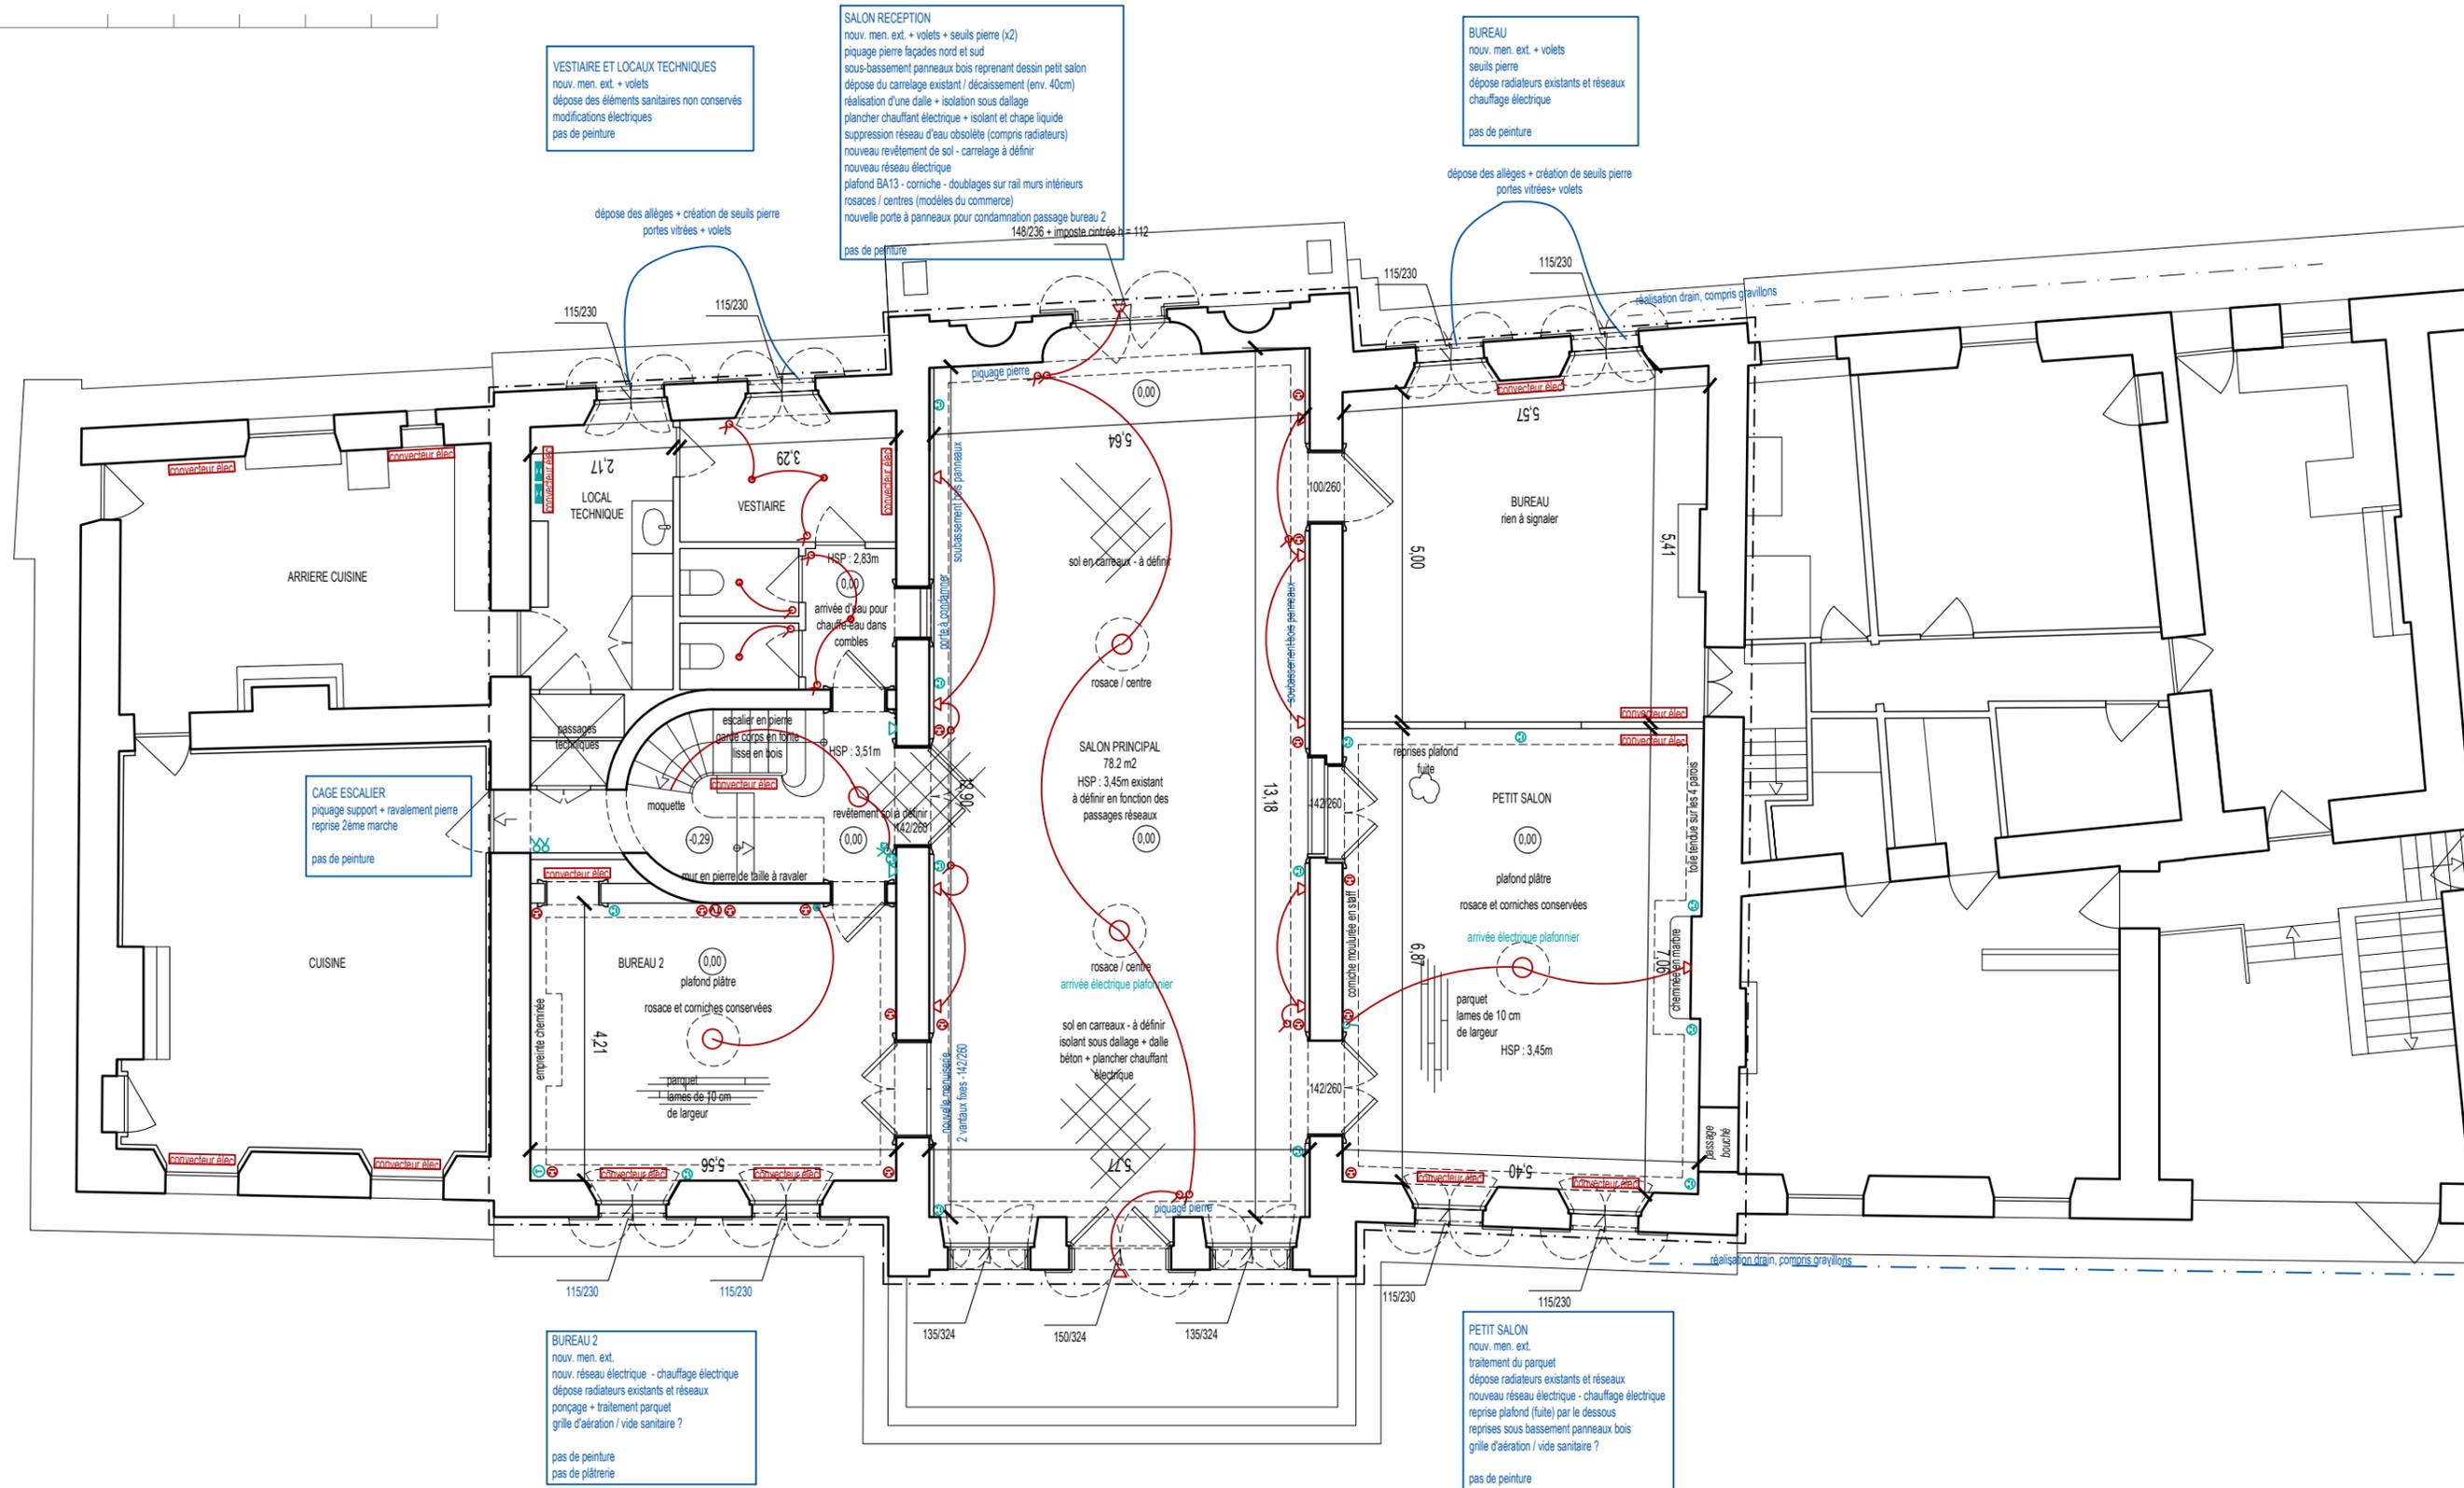
**Planche :**  
 Plan RDC

**SALON RECEPTION**  
 nouv. men. ext. + volets + seuils pierre (x2)  
 piquage pierre façades nord et sud  
 sous-bassement panneaux bois reprenant dessin petit salon  
 dépose du carrelage existant / décaissement (env. 40cm)  
 réalisation d'une dalle + isolation sous dallage  
 plancher chauffant électrique + isolant et chape liquide  
 suppression réseau d'eau obsolète (compris radiateurs)  
 nouveau revêtement de sol - carrelage à définir  
 nouveau réseau électrique  
 plafond BA13 - corniche - doublages sur rail murs intérieurs  
 rosaces / centres (modèles du commerce)  
 nouvelle porte à panneaux pour condamnation passage bureau 2  
 148/236 + imposte cintrée h=112  
 pas de peinture

**CAGE ESCALIER**  
 piquage support + ravalement pierre  
 reprise 2ème marche  
 pas de peinture

**PETIT SALON**  
 nouv. men. ext.  
 traitement du parquet  
 dépose radiateurs existants et réseaux  
 nouveau réseau électrique - chauffage électrique  
 reprise plafond (fuite) par le dessous  
 reprises sous bassement panneaux bois  
 grille d'aération / vide sanitaire ?  
 pas de peinture
